PROVINCIA DI MATERA  
Comune di MONTESCAGLIOSO

"Interventi per la rimozione delle barriere fisiche, cognitive e sensoriali al complesso monumentale Abbazia di San Michele Arcangelo" CUP J47822000360006 CIG: 98976539A2

OGGETTO TAVOLA  
P0-RL

PROGETTO RESTAURO LOGGIONE DELL'ABBATE

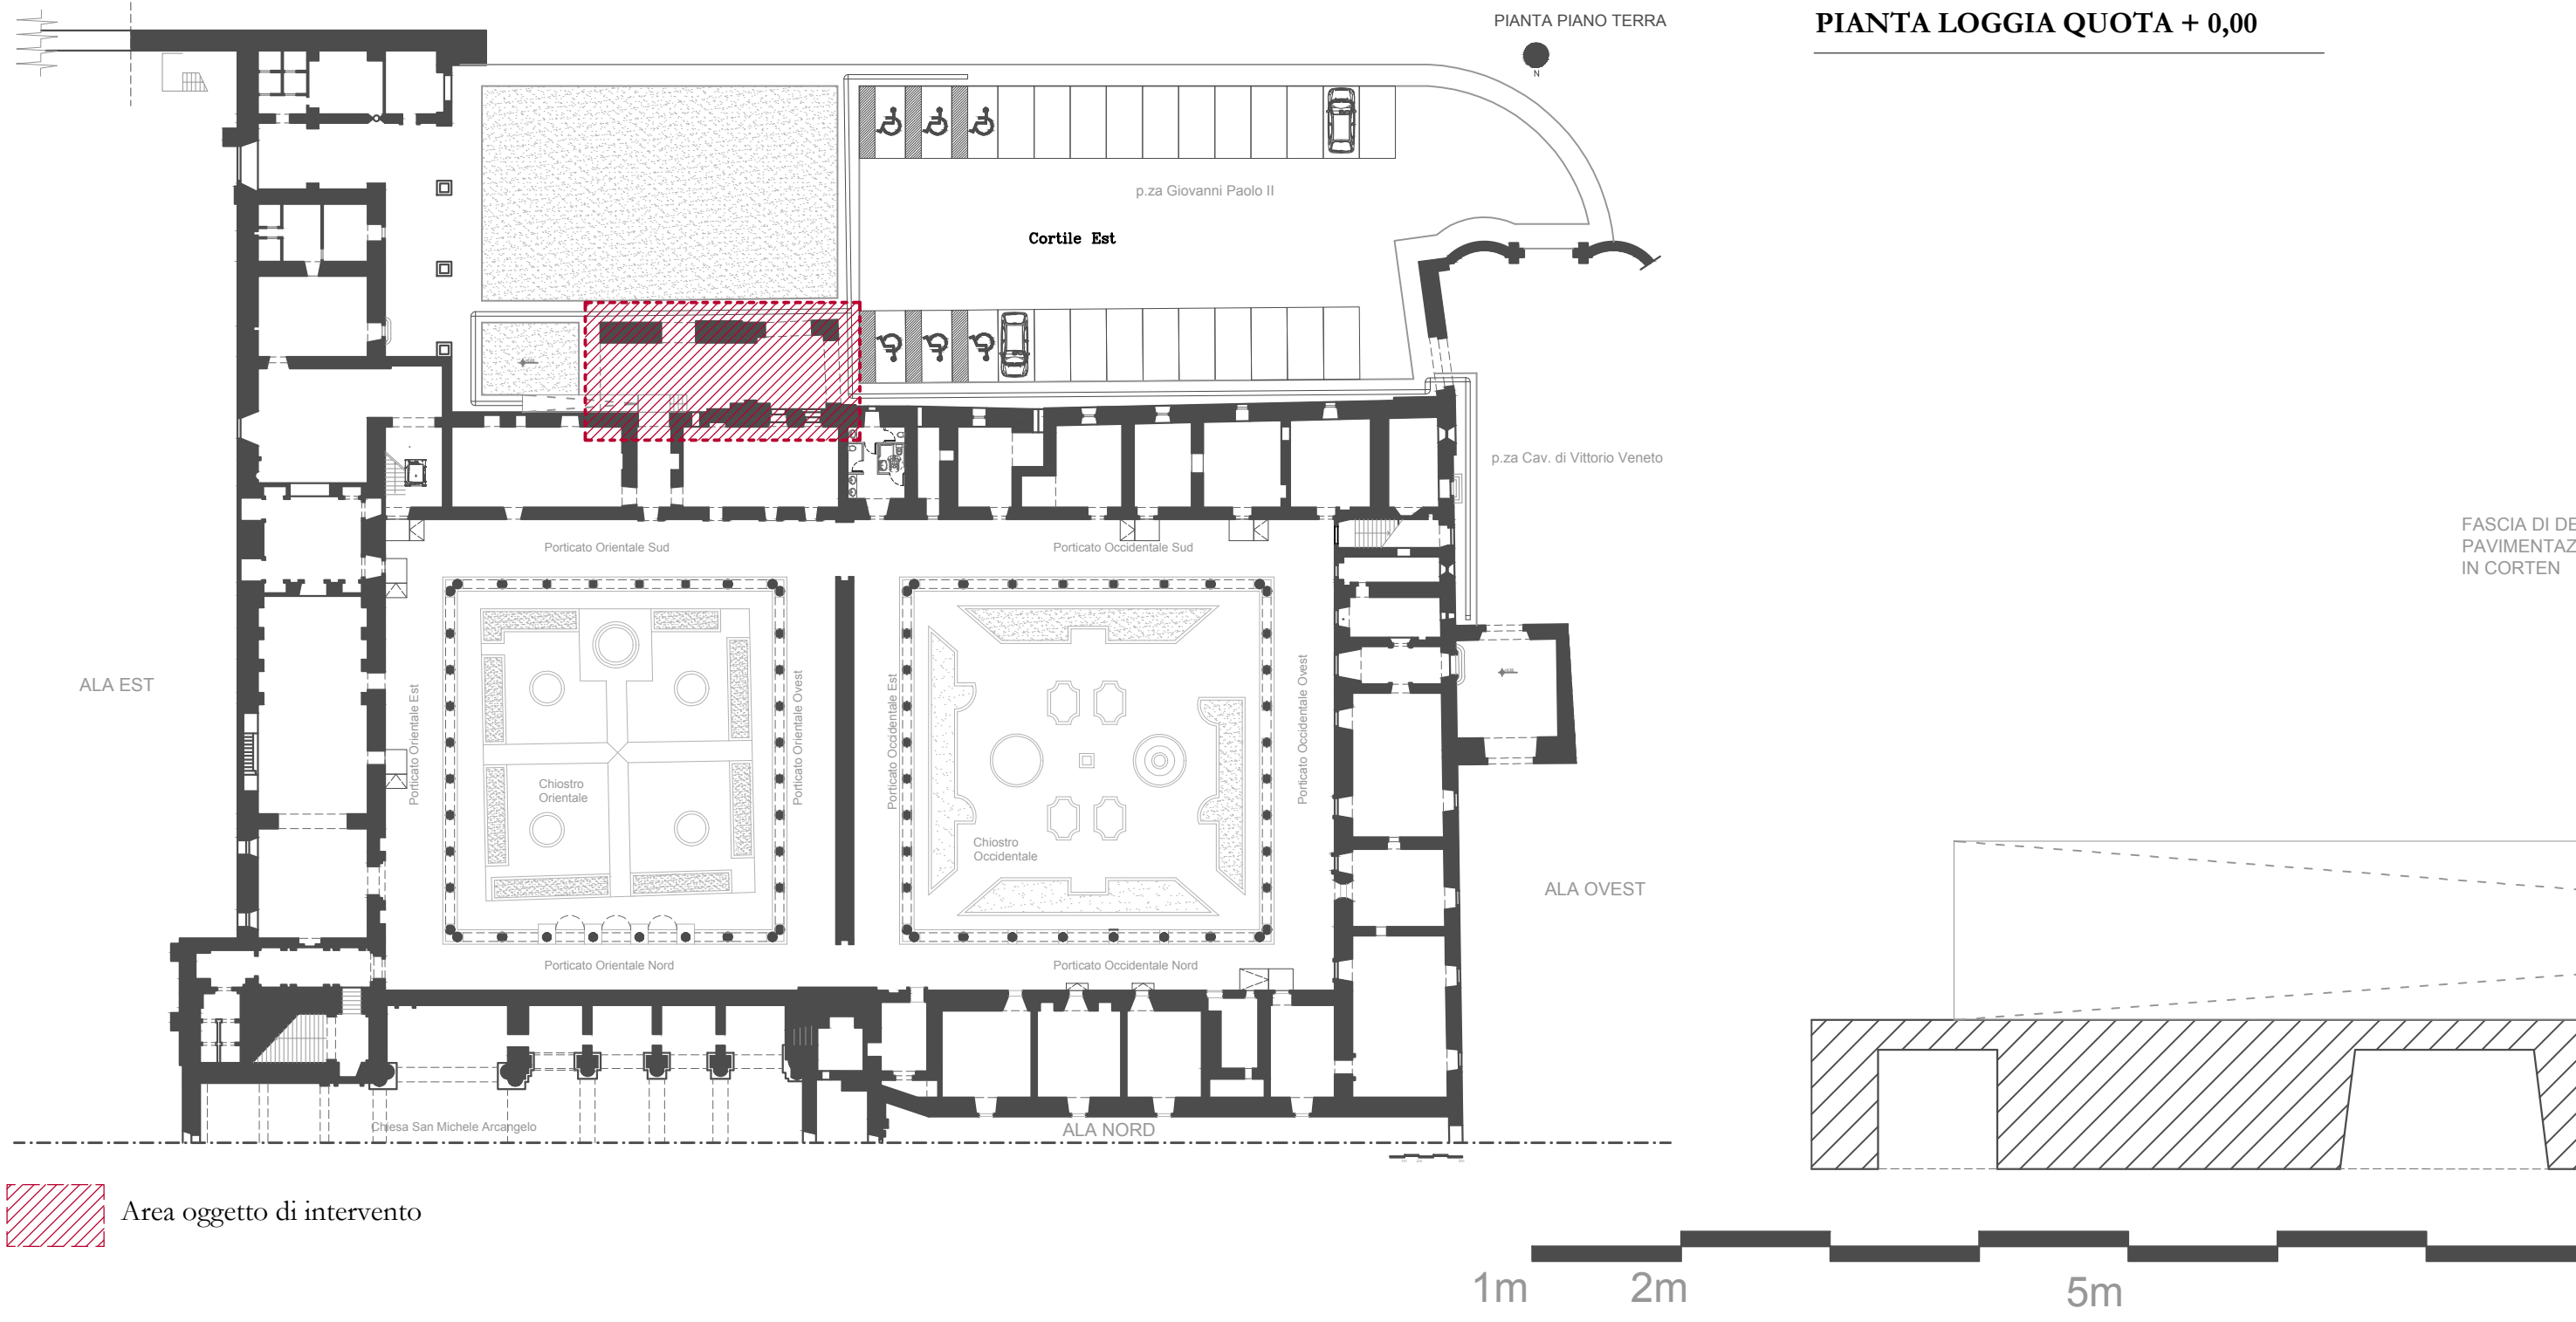
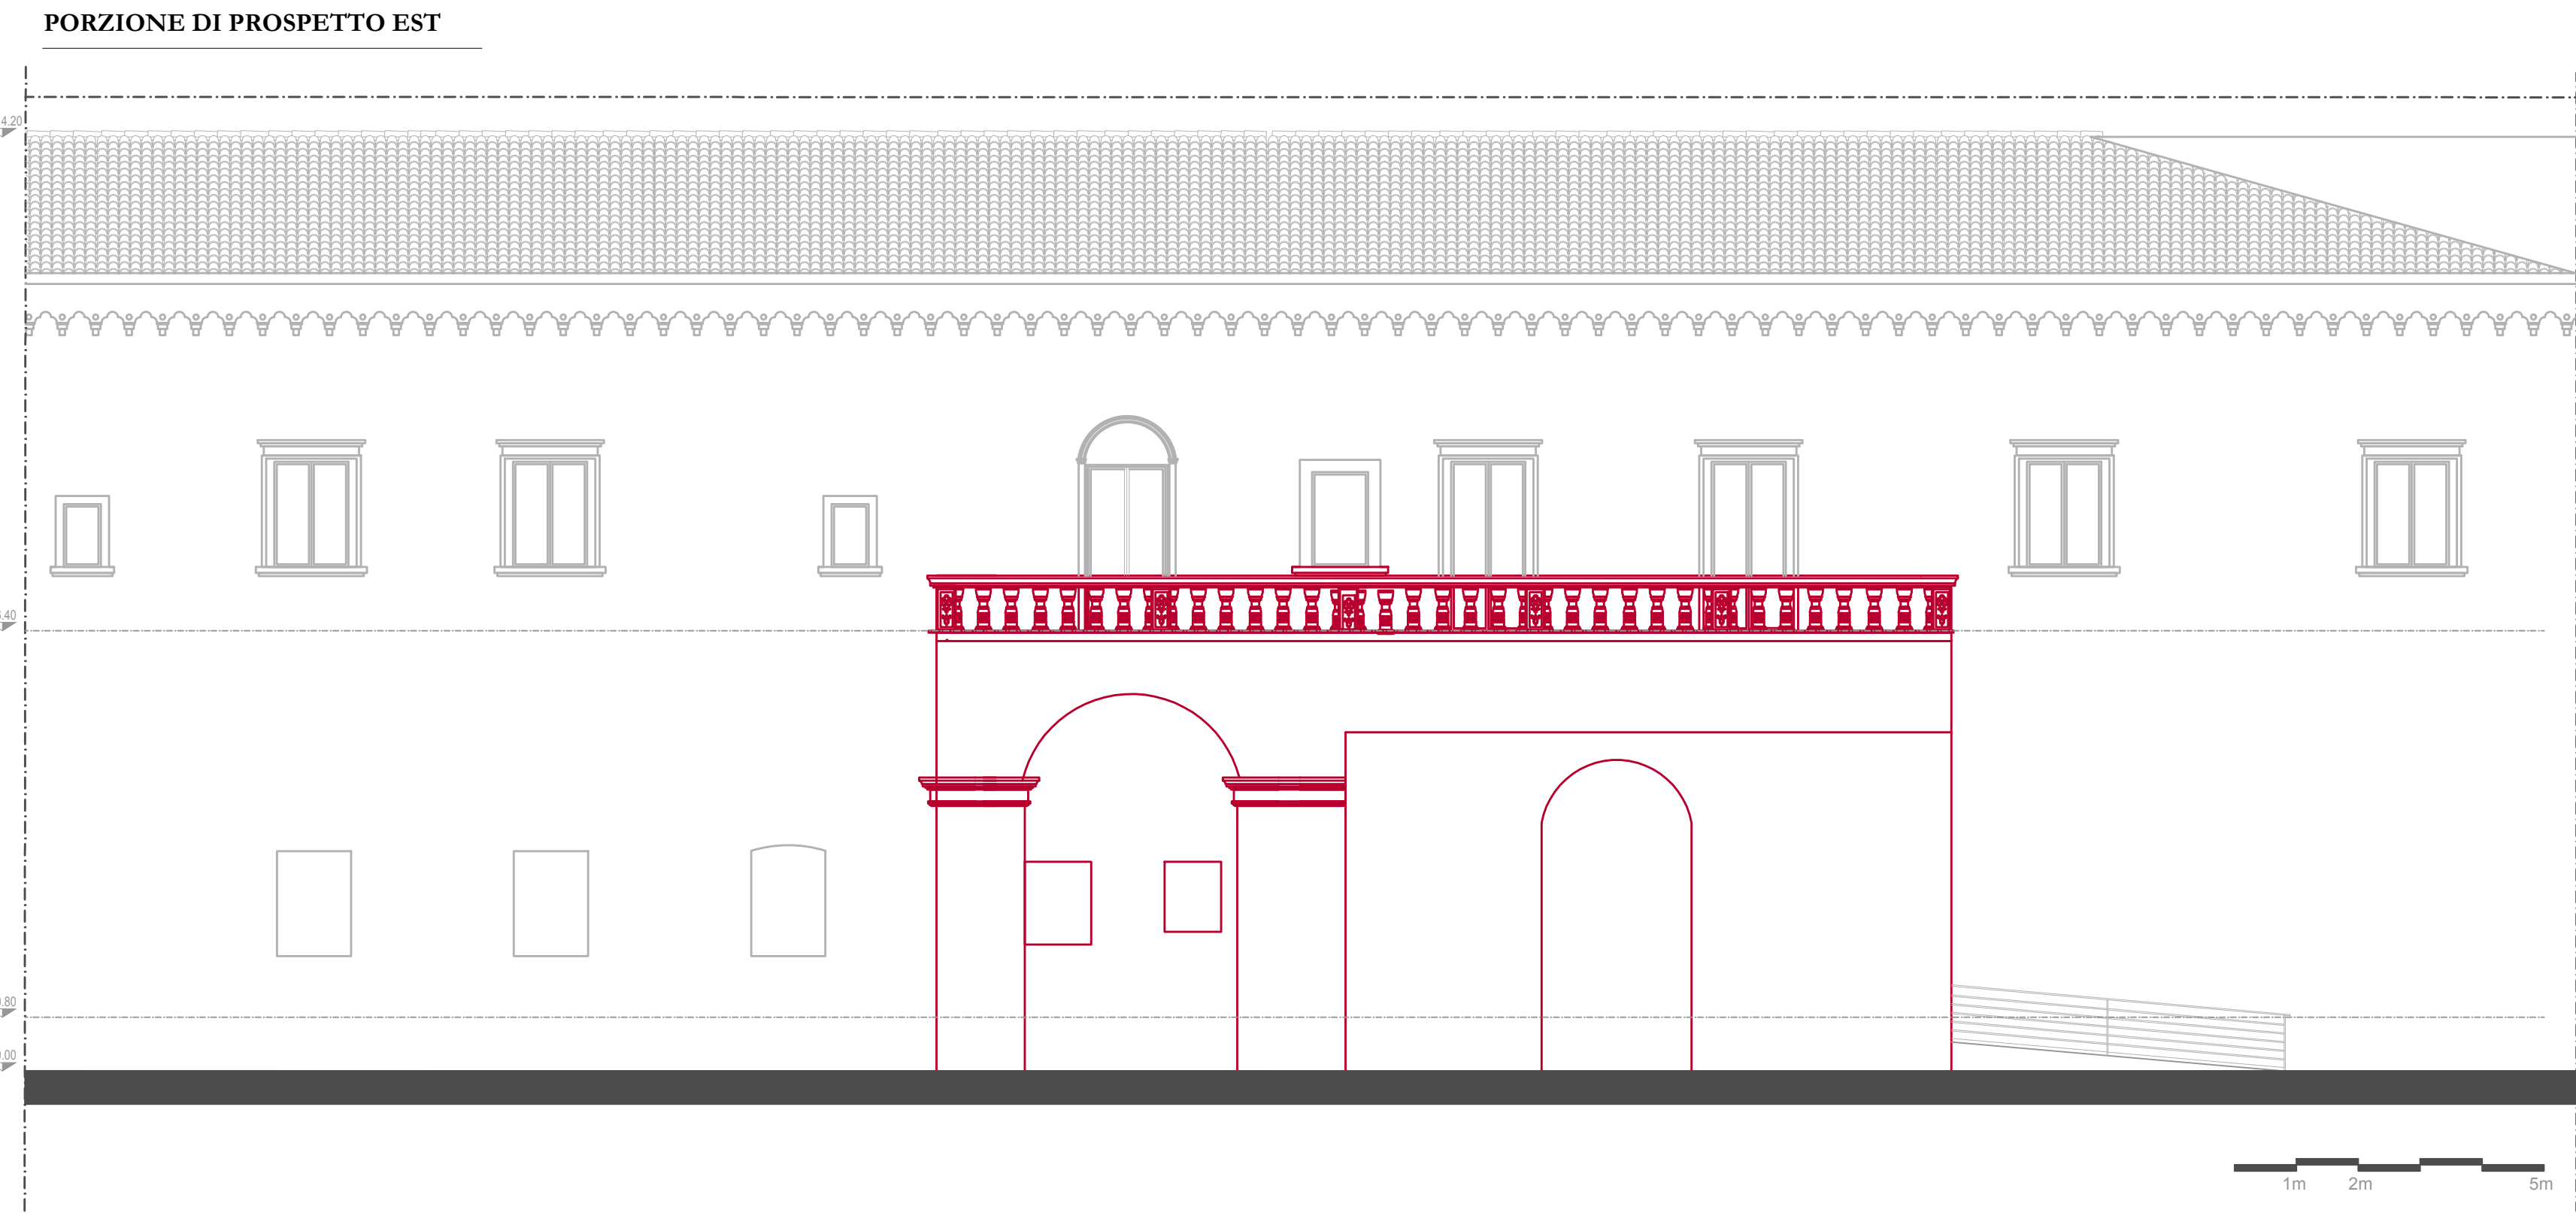
RILIEVO PATOLOGICO PROSPETTI ESTERNI LOGGIA

I paramenti murari sono realizzati in opera quadrata con blocchi di pietra locale (calcareo/tufo). La natura di questa pietra, tenera e lavabile, presenta non pochi problemi di conservazione. Il fenomeno più grave superficiale è costituito dall'erosione della pietra con profonda decurtazione e abiezione. Le strutture di precedenti interventi di manutenzione sono in parte perdute o alterate. Fenomeni connessi sono l'alterazione cromatica di scureimento da attacco biologico, deposito ossente di particelle carbonose e particolato tossico. Il paramento murario d'ingresso è intossicato e presenta fenomeno di distacco, composta da due tipologie di volte, una a crociera intossicata che presenta fenomeni di infiltrazione derivanti dalla chiusura di copertura elicoidale della loggia e l'altra a botte facia vista, infine il portone ligneo d'ingresso è in uno stato di conservazione mediocre.

In accordo con le direttive fornite dalla soprintendenza previa campionatura e valutazione delle lavorazioni, il progetto di recupero consiste nell'attuare operazioni sui paramenti murari e sui materiali lapidei (balaustra e cornicioni) che permetteranno di eliminare i fenomeni di degrado presenti valorizzando l'immagine architettonica dell'ingresso all'abbazia.

In particolare si procederà con la pulitura manuale dei conci di tufo, la spicconatura e rimozione dell'intonaco, la rimozione di vegetazione, muschi e licheni, infine l'applicazione di biocidi a spruzzo per la pulitura dei cornicioni e decori lapidei.

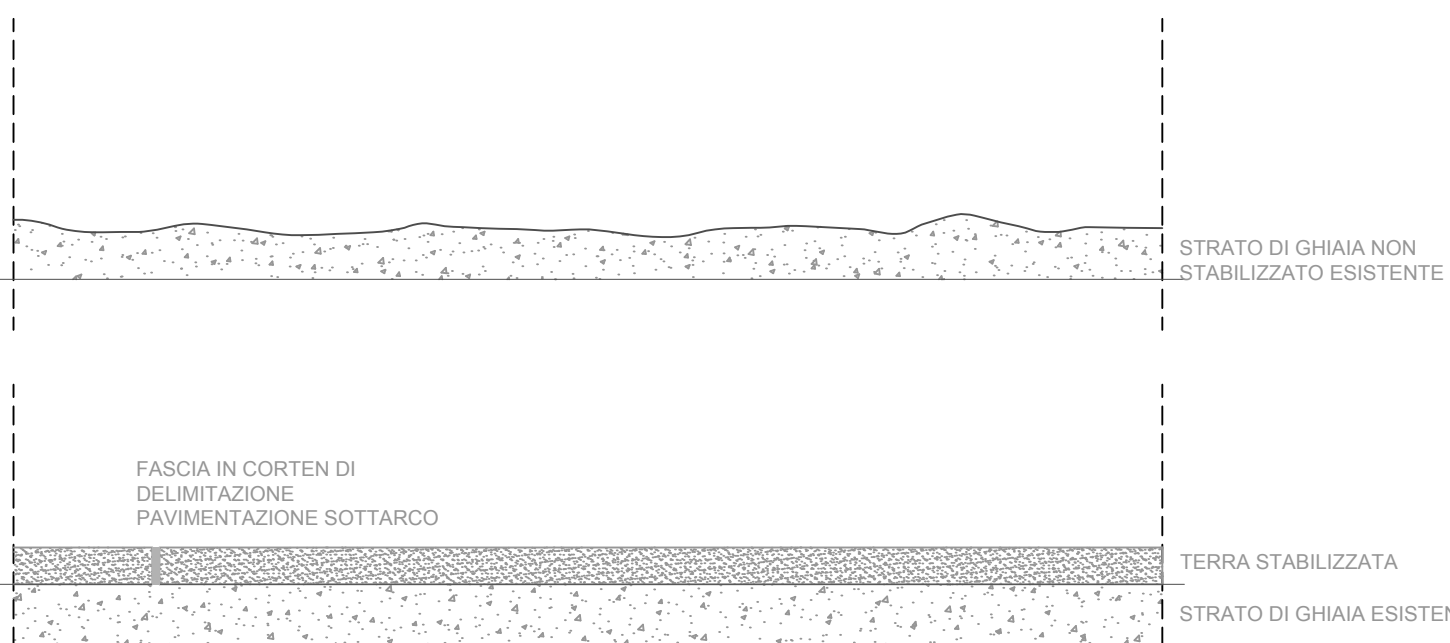
DETTAGLIO PAVIMENTAZIONE ESTERNA LOGGIA

La pavimentazione esterna della loggia nello stato di fatto consiste in uno strato di sabbia non stabilizzato e sconnesso, che non permette l'accessibilità e la fruibilità dello spazio coperto e la pulizia dell'ingresso.

Il progetto consiste nel rinnovare il suddetto strato di ghiaia, la costruzione di uno strato di 10 cm di TERRA STABILIZZATA performante mediante sposito, resistente al traffico ciclo-pedonale (tipo ECOSTABILIZER NATURE SOFTICE) con miscela caratterizzata da un catalizzatore bio-cedde a base di sali allo stato solido (tipo ECOSTABILIZER POLYMER), legante naturale a base di legami idraulici (tipo ECOSTABILIZER NATURAL), consolidante anione-sporante (tipo ECOSTABILIZER PLUS) e la fibra naturale. La nuova pavimentazione permetterà il passaggio e la fruizione dello spazio coperto della loggia, che diventa ingresso principale del percorso museale dell'abbazia.

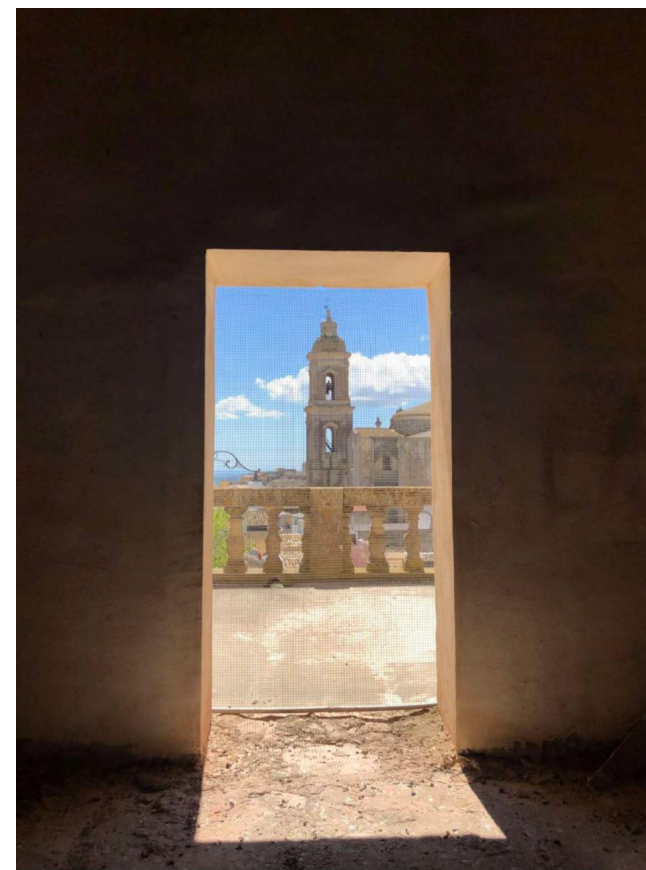
La copertura della loggia è piana, accessibile dal primo piano ma attualmente è in stato di degrado avanzato, in quanto non è presente la pavimentazione e la superficie è sconnessa, inoltre non vi è una corretta pendenza per lo smaltimento delle acque piovane. Il quale è causa di infiltrazione, dilavamento in facciata.

Il progetto consiste nel rifacimento del sottotetto con corretta pendenza per lo smaltimento delle acque piovane, la posa di uno strato di impermeabilizzazione e successivo posa della pavimentazione in cotto.
