**LAVORI DI SISTEMAZIONE GEOTECNICA DELLE AREE IN
FRANA A VALLE DI CORSO VITTORIO EMANUELE
NEL COMUNE DI POMARICO**

PROGETTO DEFINITIVO - ESECUTIVO

RELAZIONE GEOLOGICA

“Sistemazione geotecnica delle aree in frana a valle di Corso Vittorio Emanuele nel Comune di Pomarico”

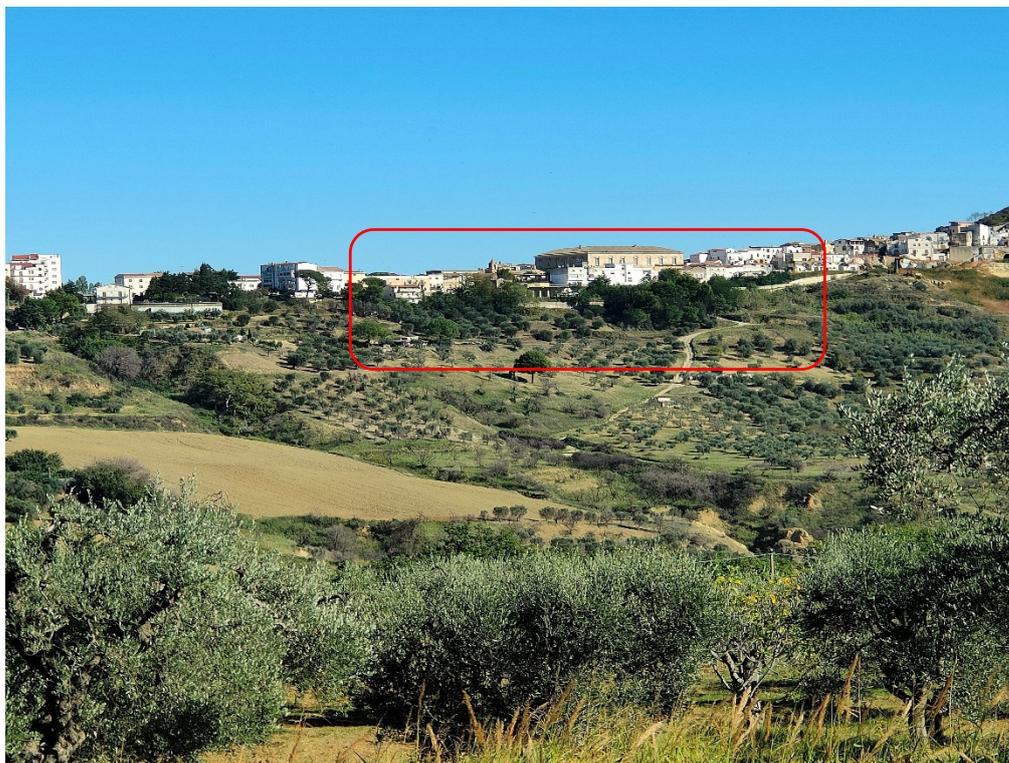
Panoramica dell'area interessata con parte del bacino

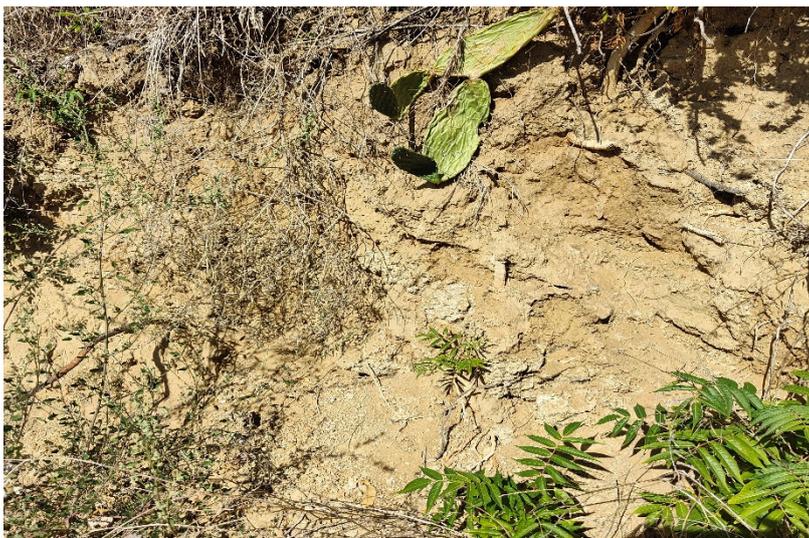
Depositi detritici a valle di via XXIV Maggio

Sono il risultato di processi erosivi particolarmente importanti, derivanti da fenomeni di trasporto verso valle dei termini litologici di natura sabbiosa presenti a monte. Hanno conservato a luoghi caratteri di pseudo-integrità e a luoghi evidenziano, invece, uno stato di rimaneggiamento diffuso con blocchi arenitici e straterelli di natura limosa disposti in maniera caotica.

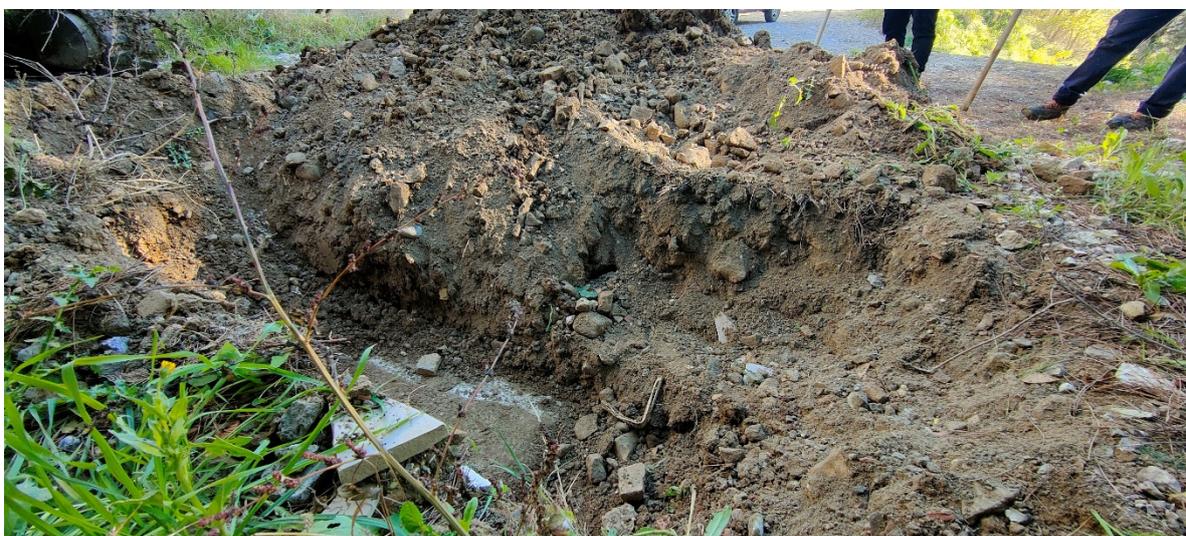
Terreni e materiali di riporto a valle della paratia di Via XXIV Maggio

Sono costituiti da terreni sabbioso-limosi e limoso-argillosi con rari ciottolotti e sono il risultato di attività di riempimento per lavori eseguiti in tempi differenti sia per la costruzione di abitazioni che di formazione di rilevati.

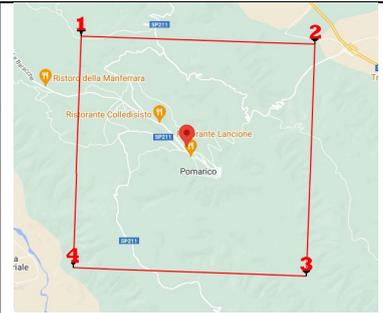
Maglia di riferimento

Maglia di riferimento:

ID	Latitudine [°]	Longitudine [°]	Distanza [m]	
Nodo 1	34345	40,5443	16,5164	3664,066

Nodo 2	34346	40,5425	16,5821	3918,759	
Nodo 3	34568	40,4926	16,5797	4199,130	
Nodo 4	34567	40,4944	16,5141	3958,700

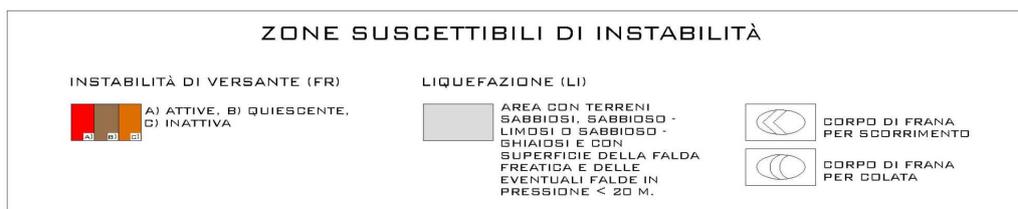
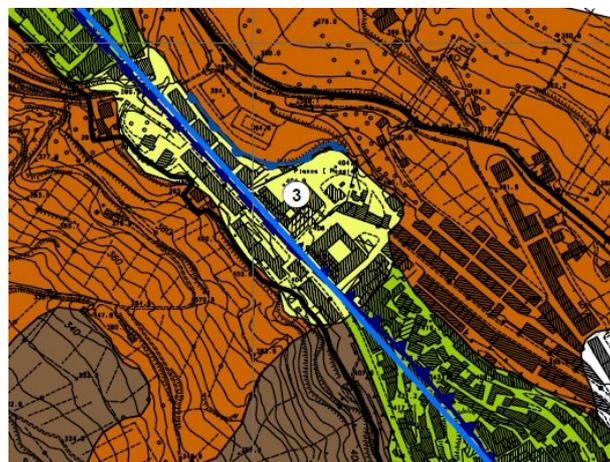
Si riporta qui uno stralcio della "Carta delle microzone omogenee in prospettiva sismica" dove si evince che l'area di interesse ricade in "Zona stabile suscettibile di amplificazione" in zona C.so Garibaldi e V. Emanuele mentre a valle di questi in "Zone suscettibili di instabilità - Instabilità di versante".

Il territorio comunale di Pomarico è stato compreso nella pianificazione di studio di Microzonazione sismica di I livello, elaborata secondo gli standard del Dipartimento di Protezione Civile Nazionale riferiti all' O.P.C.M. n.3907 del 2010 e ai sensi della Legge Regionale n.ro 9 del 7/6/2011 "Disposizioni Urgenti in Materia di Microzonazione Sismica".

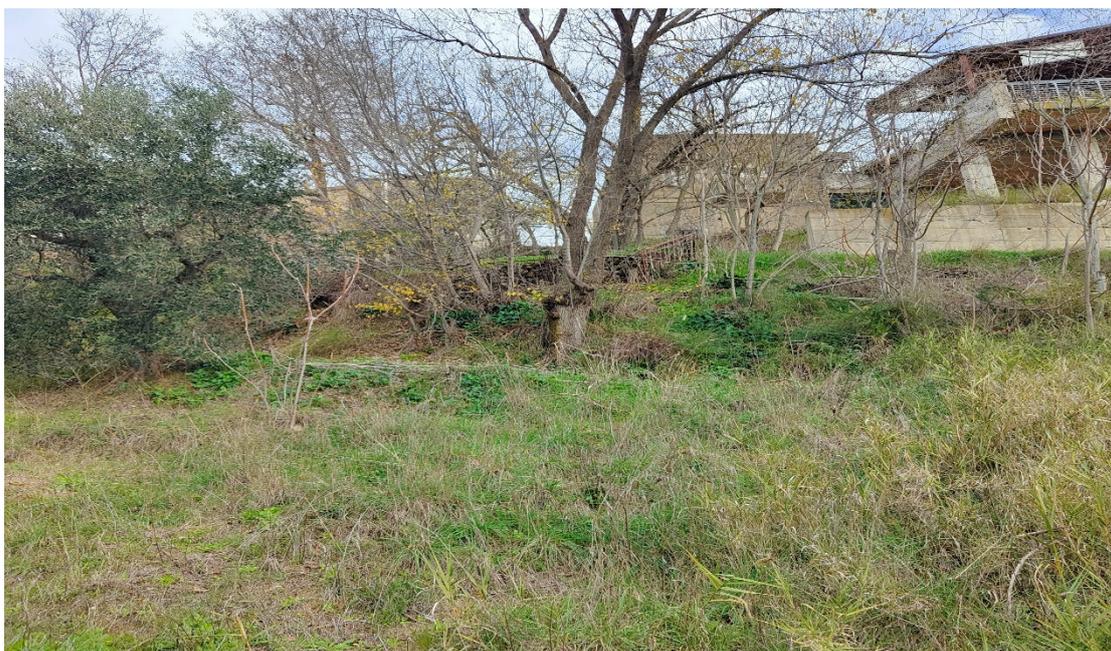
Area sottostante fine via Europa – In primo piano area da consolidare in continuazione a quanto già effettuato col muro su pali in sinistra nella foto

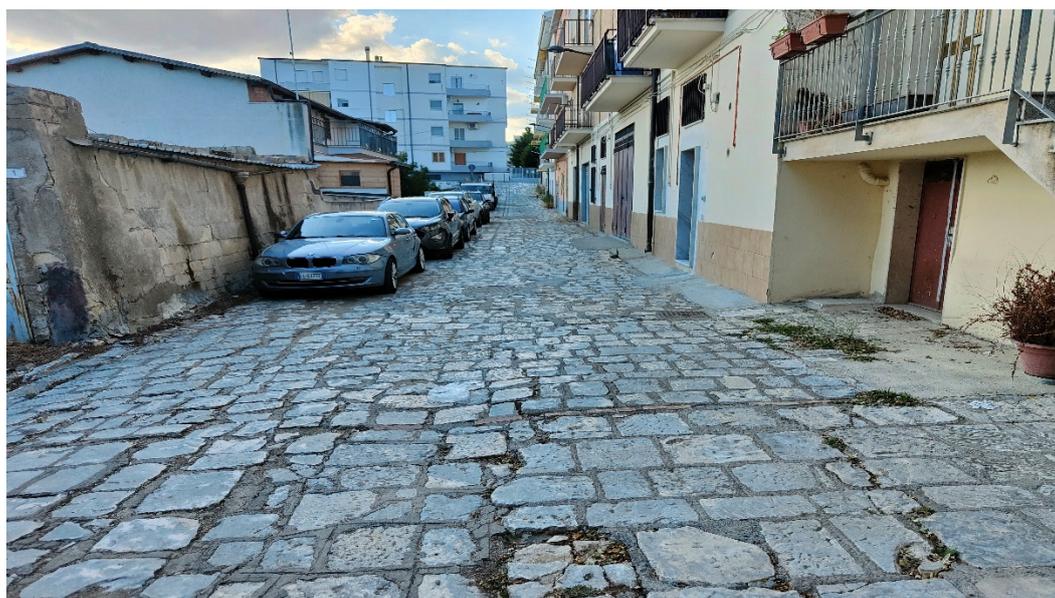
Via Europa con, sulla sinistra, deposito pericolante e pavimentazione stradale fessurata.

- Di provvedere alla esecuzione di opere atte al disciplinamento delle acque di qualsiasi origine e natura provenienti da via XXIV Maggio che da via Europa verso un recettore principale. In via Europa le pendenze della strada e le fessurazioni sulla massicciata stradale creano condizioni di erosione a valle e imbibizione dei terreni sottostanti. Qui sono presenti muri a secco, in pessime condizioni, a luoghi rigonfiati, sottostanti ad un fabbricato ad uso magazzino in stato di abbandono con lesioni importanti e alla sede stradale stessa. Qui saranno verificate le condizioni della rete idrica e fognante sottostante in quanto dalle prove geofisiche eseguite, almeno nella zona centrale, a monte dell'unico fabbricato presente a valle di via Europa, sono state intercettate aree con presenza di forte umidità sotto la sede stradale.
