PROVINCIA DI MATERA  
Comune di MONTESCAGLIOSO

"Interventi per la rimozione delle barriere fisiche, cognitive e sensoriali al complesso monumentale Abbazia di San Michele Arcangelo" CUP J47822000360006 CIG: 98976539A2

OGGETTO TAVOLA  
P0-RL

PROGETTO RESTAURO LOGGIONE DELL'ABBATE

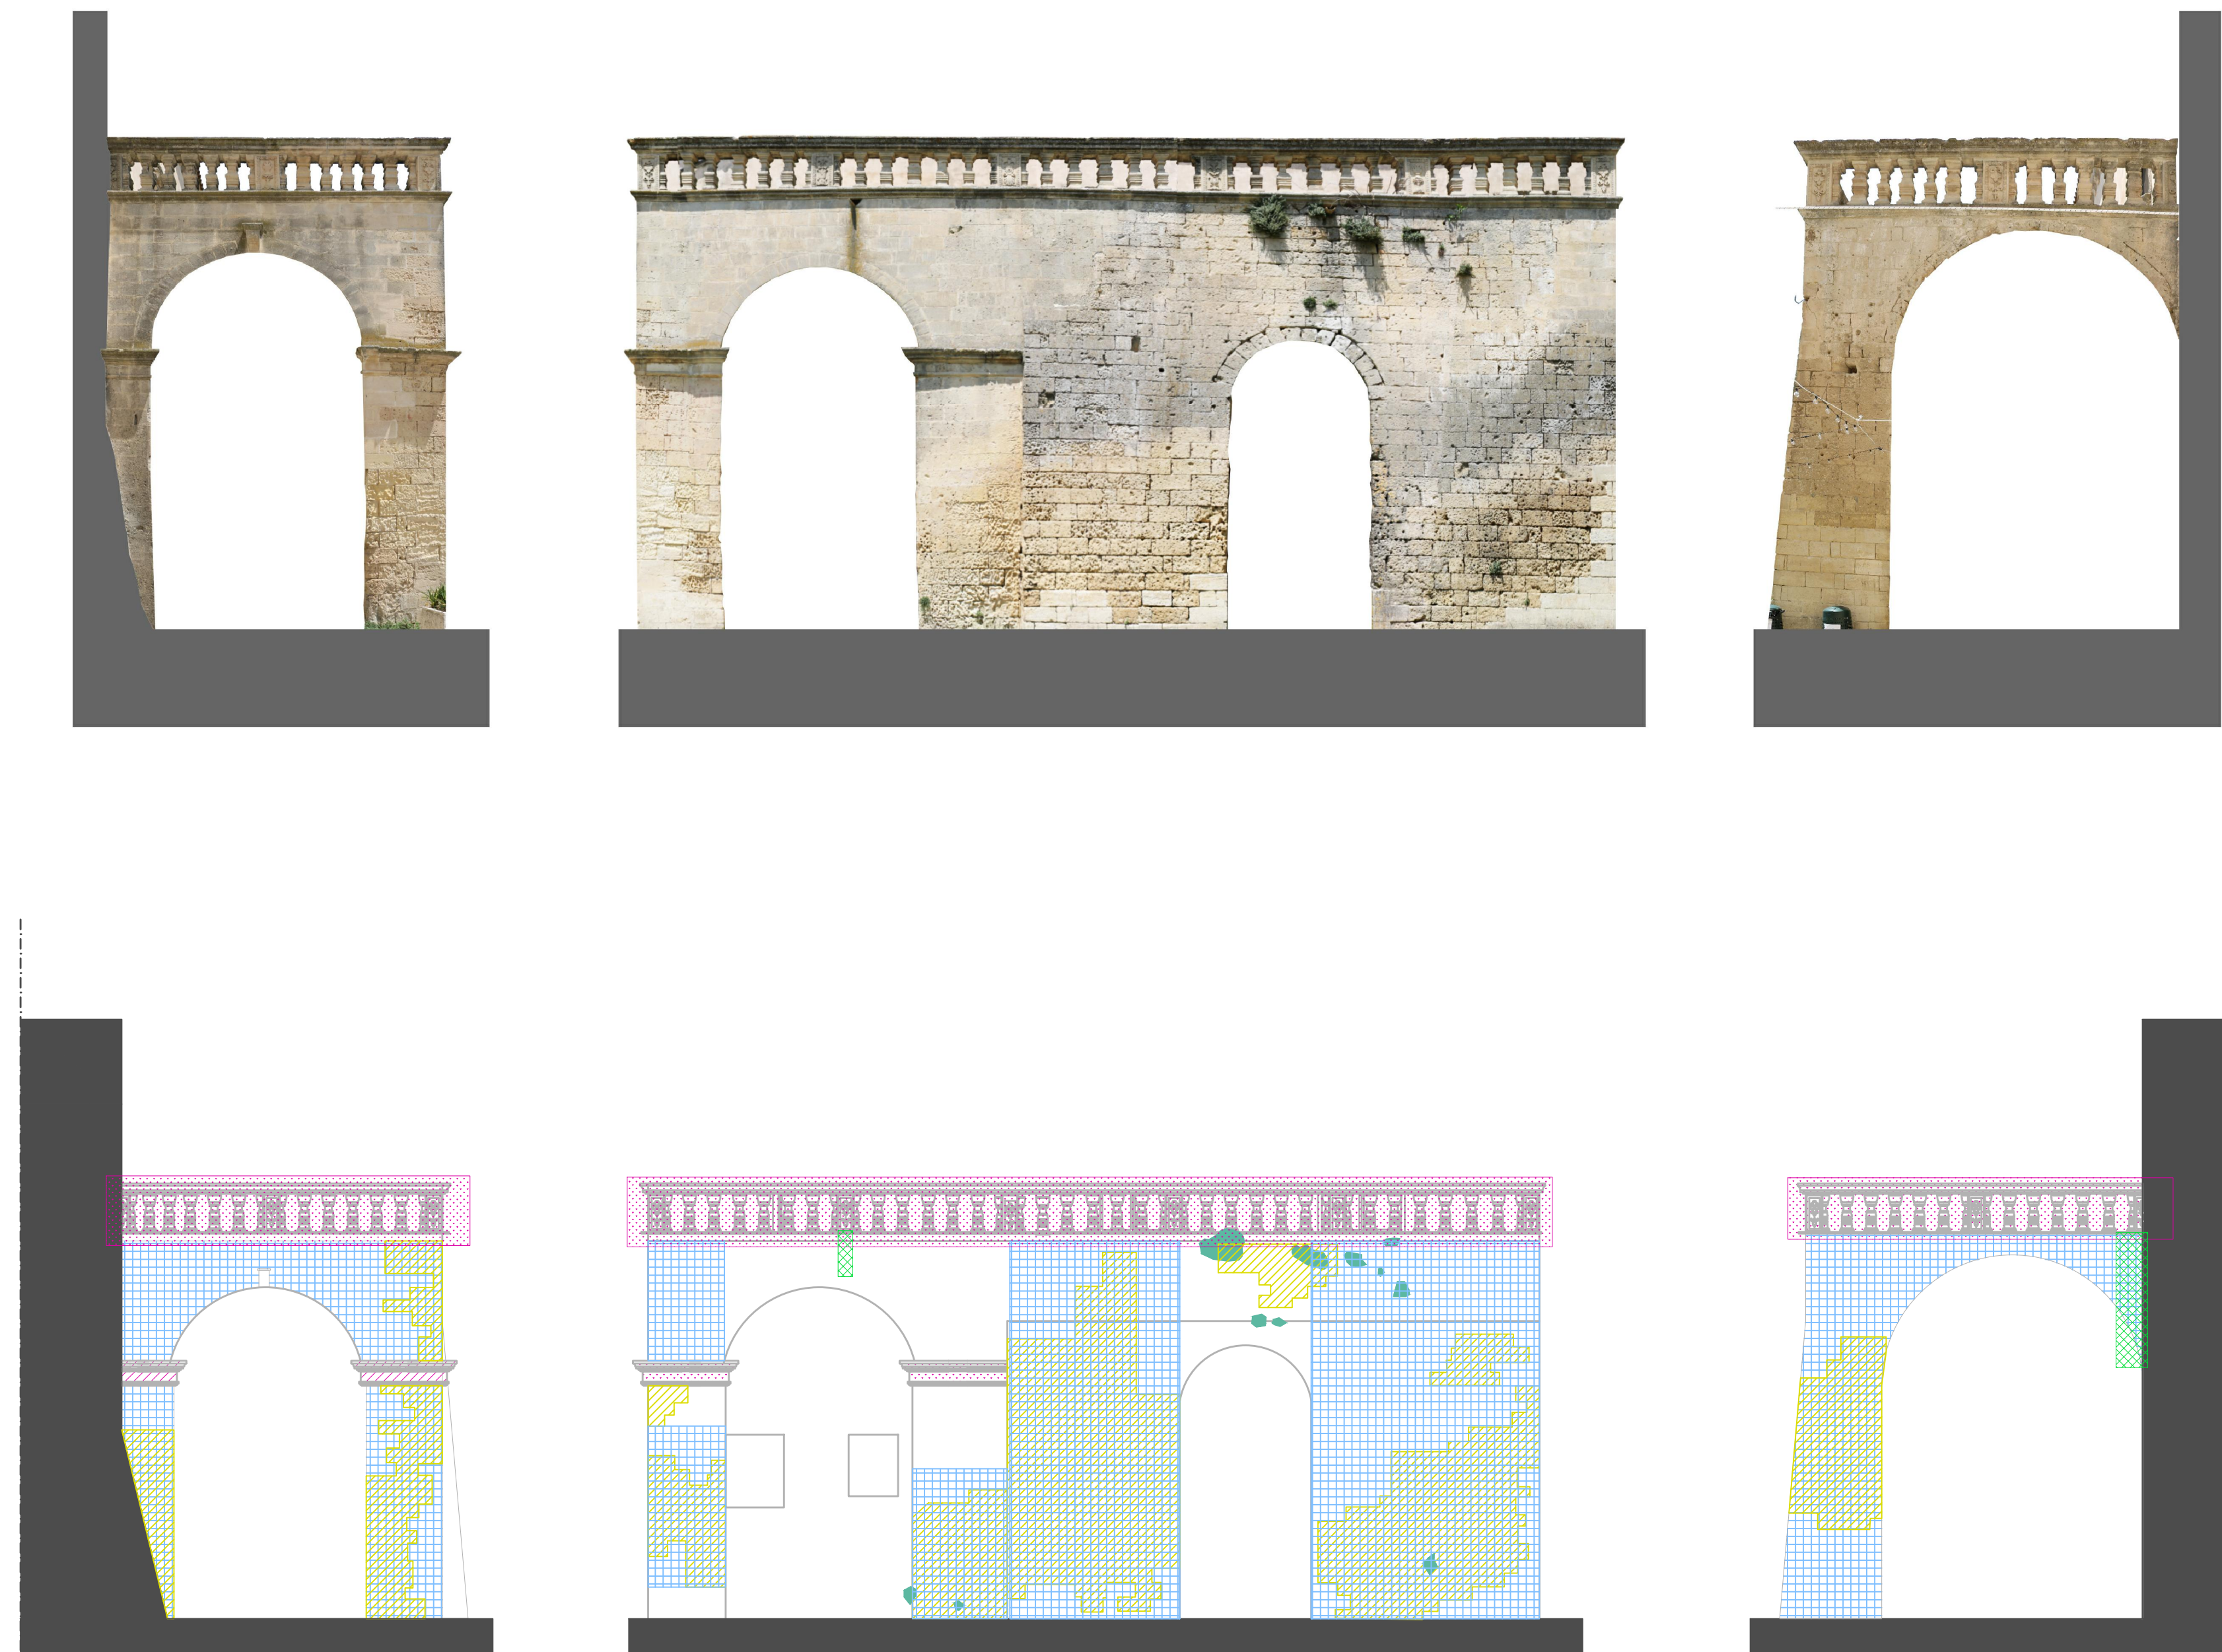
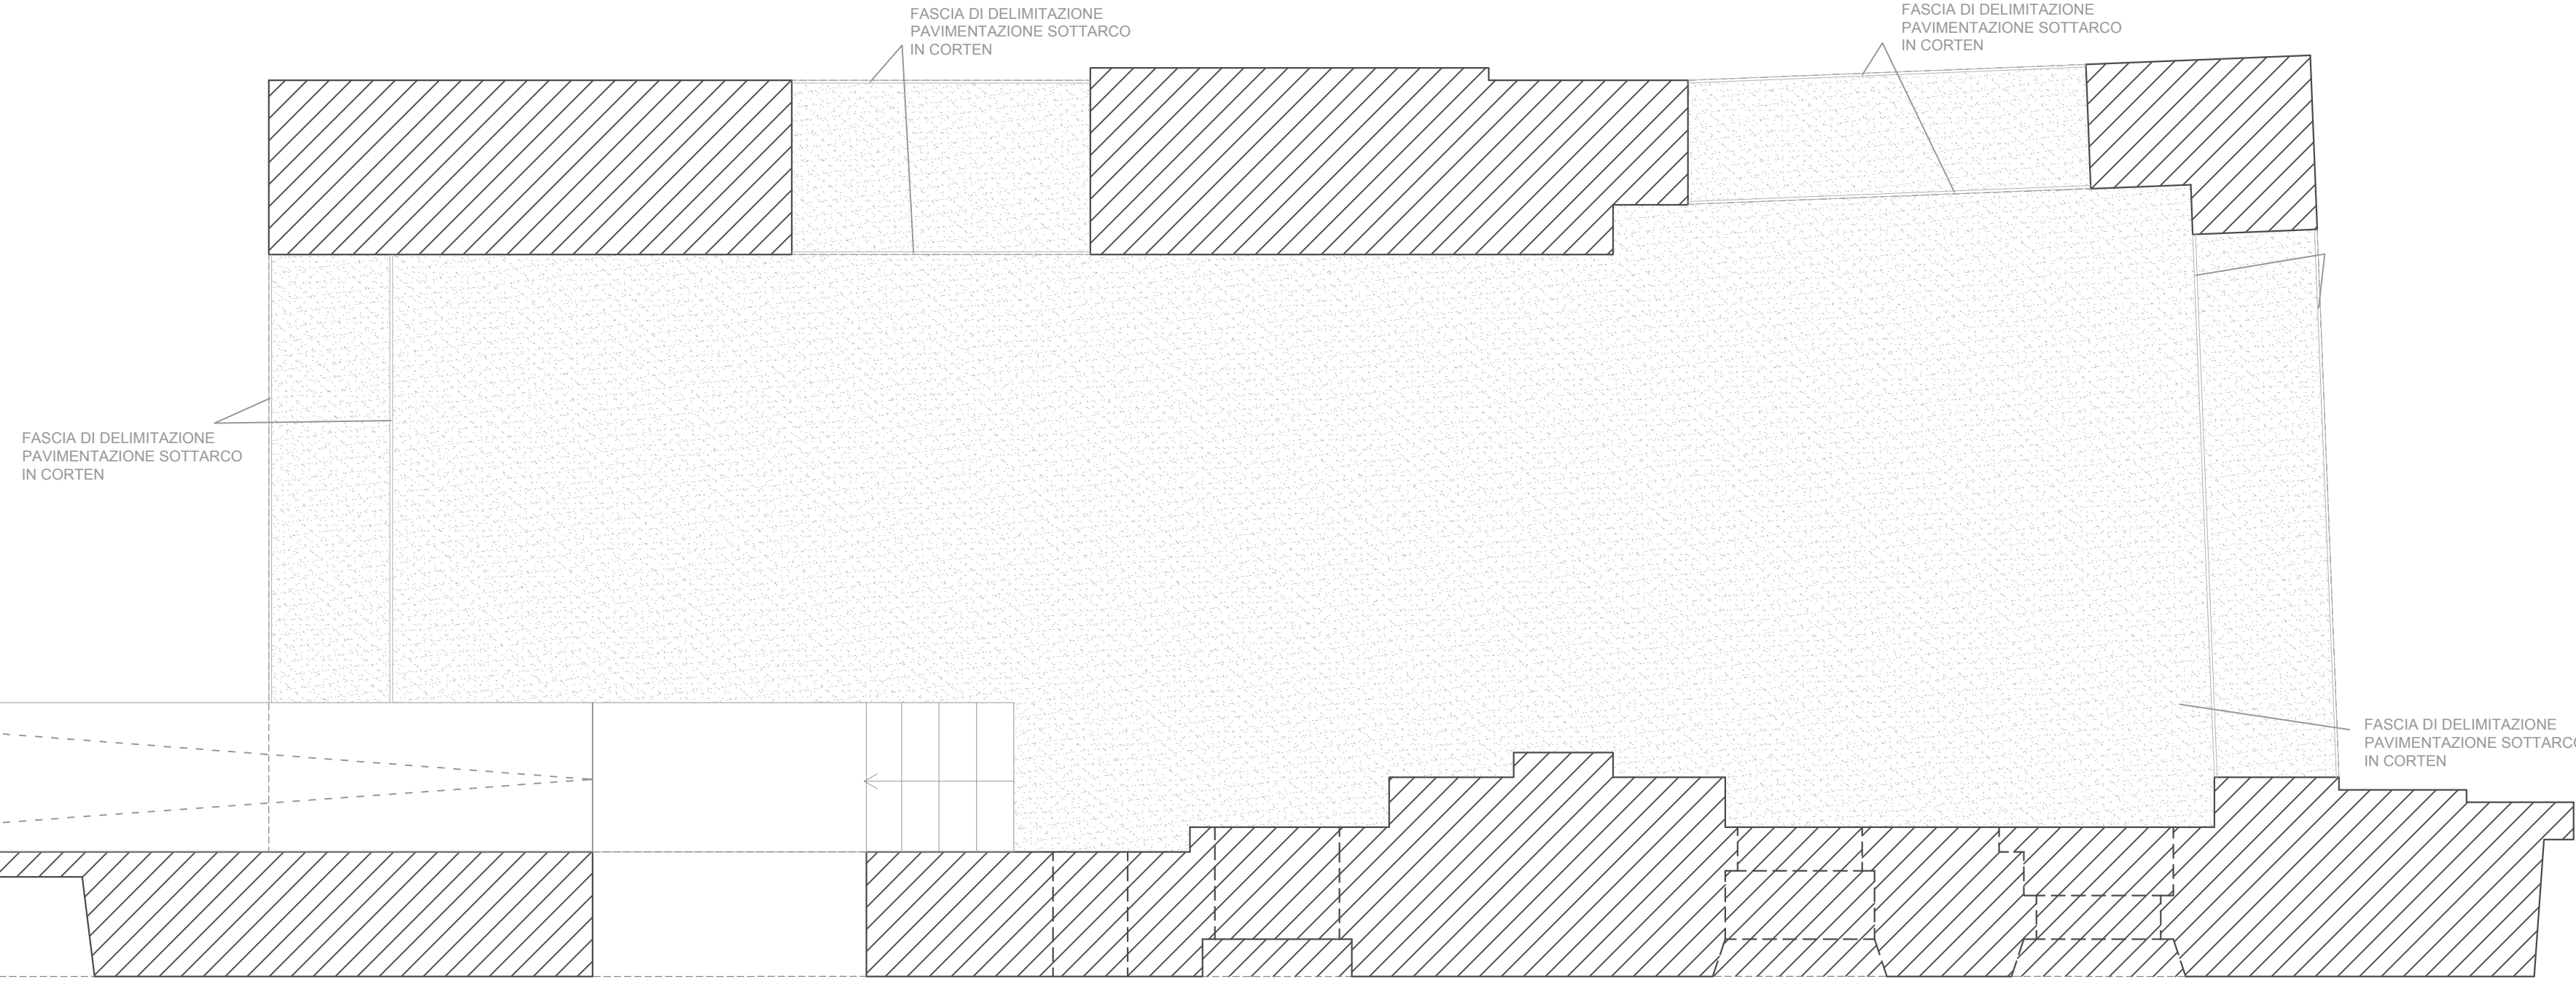
RILIEVO PATOLOGICO PROSPETTI ESTERNI LOGGIA

I paramenti murari sono realizzati in opera quadrata con blocchi di pietra locale (calcareo/tufo). La natura di questa pietra, tenera e lavabile, presenta non pochi problemi di conservazione. Il fenomeno più grave superficiale è costituito dall'erosione della pietra con profonda decurtazione e abiezione. Le strutture di precedenti interventi di manutenzione sono in parte perdute o alterate. Fenomeni connessi sono l'alterazione cromatica di scureimento da attacco biologico, deposito ossente di particelle carbonose e particolato tossico. Il paramento murario d'ingresso è intossicato e presenta fenomeno di distacco, composta da due tipologie di volte, una a crociera intossicata che presenta fenomeni di infiltrazione derivanti dalla chiusura di copertura elicoidale della loggia e l'altra a botte facia vista, infine il portone ligneo d'ingresso è in uno stato di conservazione mediocre.

In accordo con le direttive fornite dalla soprintendenza previa campionatura e valutazione delle lavorazioni, il progetto di recupero consiste nell'attuare operazioni sui paramenti murari e sui materiali lapidei (balaustra e cornicioni) che permetteranno di eliminare i fenomeni di degrado presenti valorizzando l'immagine architettonica dell'ingresso all'abbazia.

In particolare si procederà con la pulitura manuale dei conci di tufo, la spicconatura e rimozione dell'intonaco, la rimozione di vegetazione, muschi e licheni, infine l'applicazione di biocidi a spruzzo per la pulitura dei cornicioni e decori lapidei.

Verrà rimossa la vegetazione infestante con successiva applicazione di prodotti biocidi per la pulitura dei cornicioni e decori lapidei. Successivamente ristuccatura di giunti con integrazione delle porzioni di malta mancanti a eseguito mediante impasti a base di calce con i requisiti di resistenza simili a quelli del materiale originale e con caratteristiche fisiche con stesso materiale.

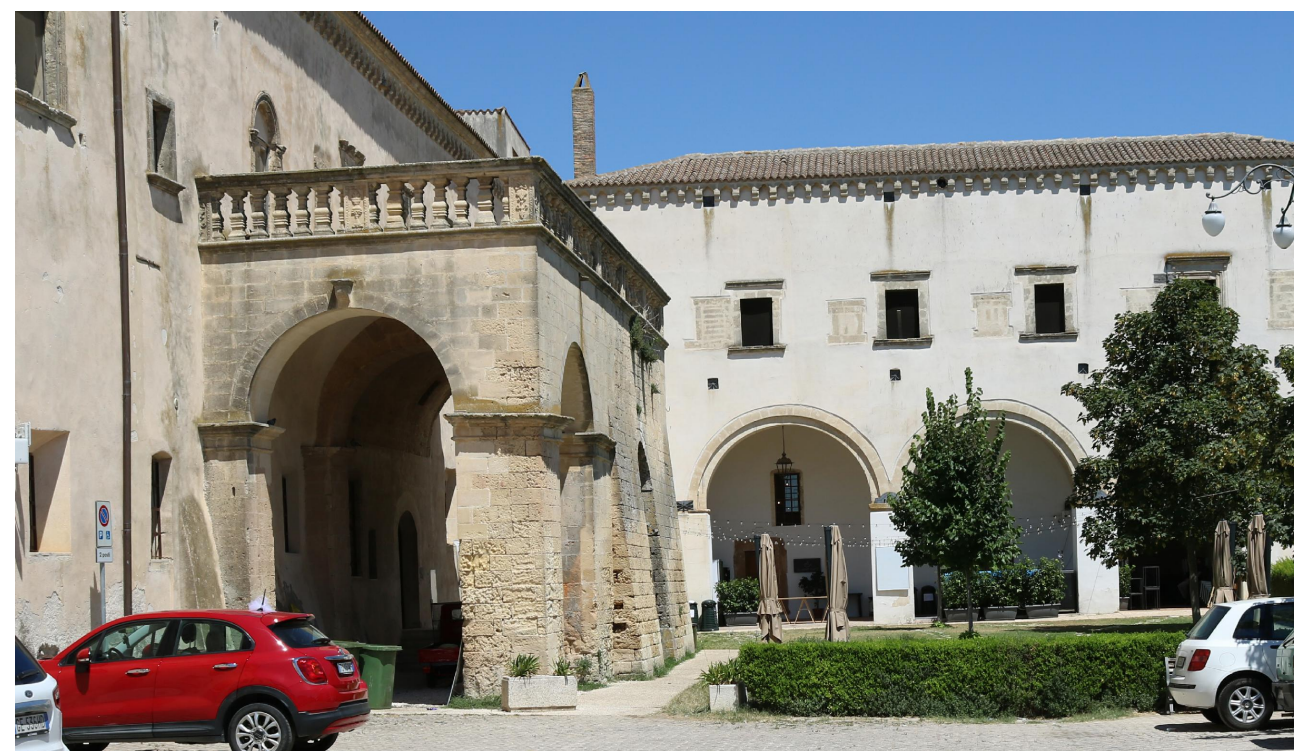
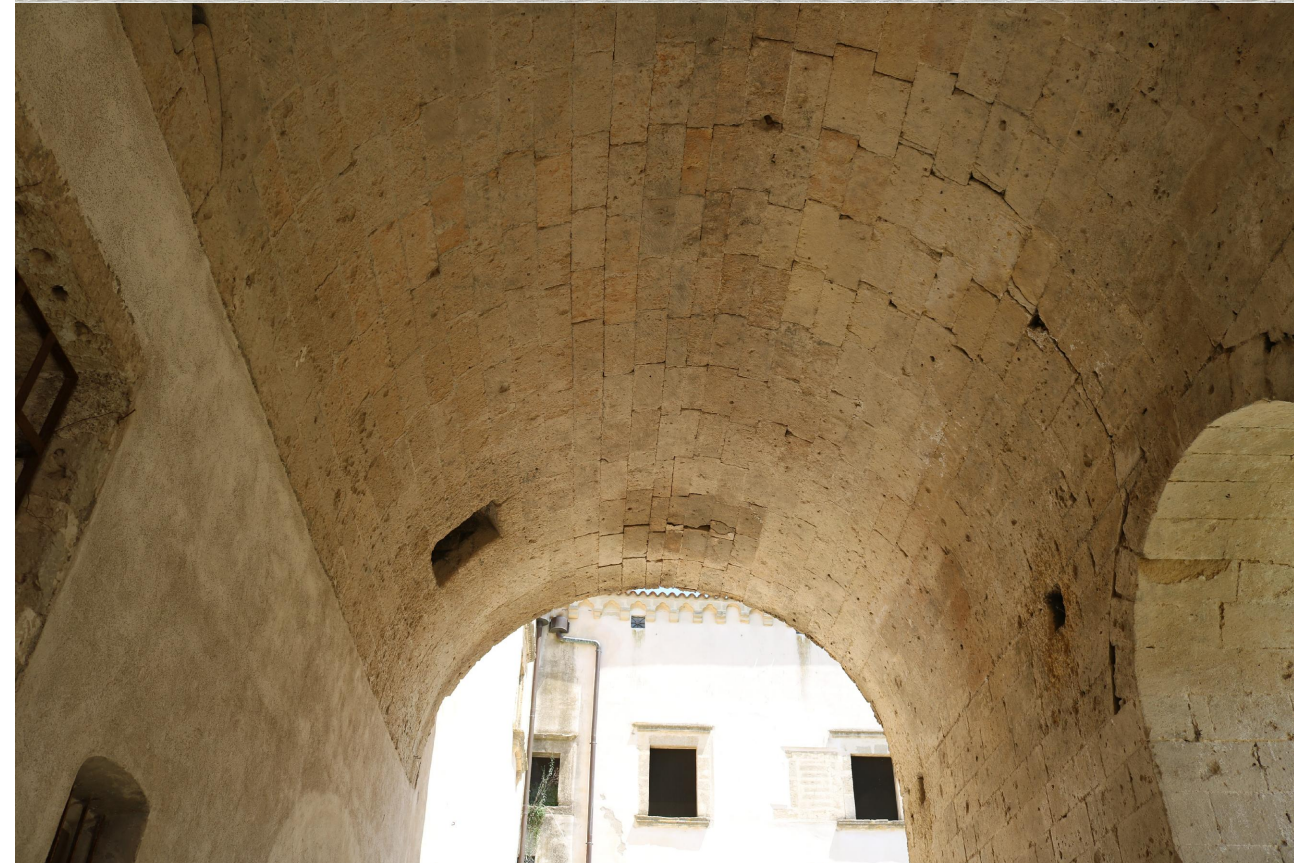
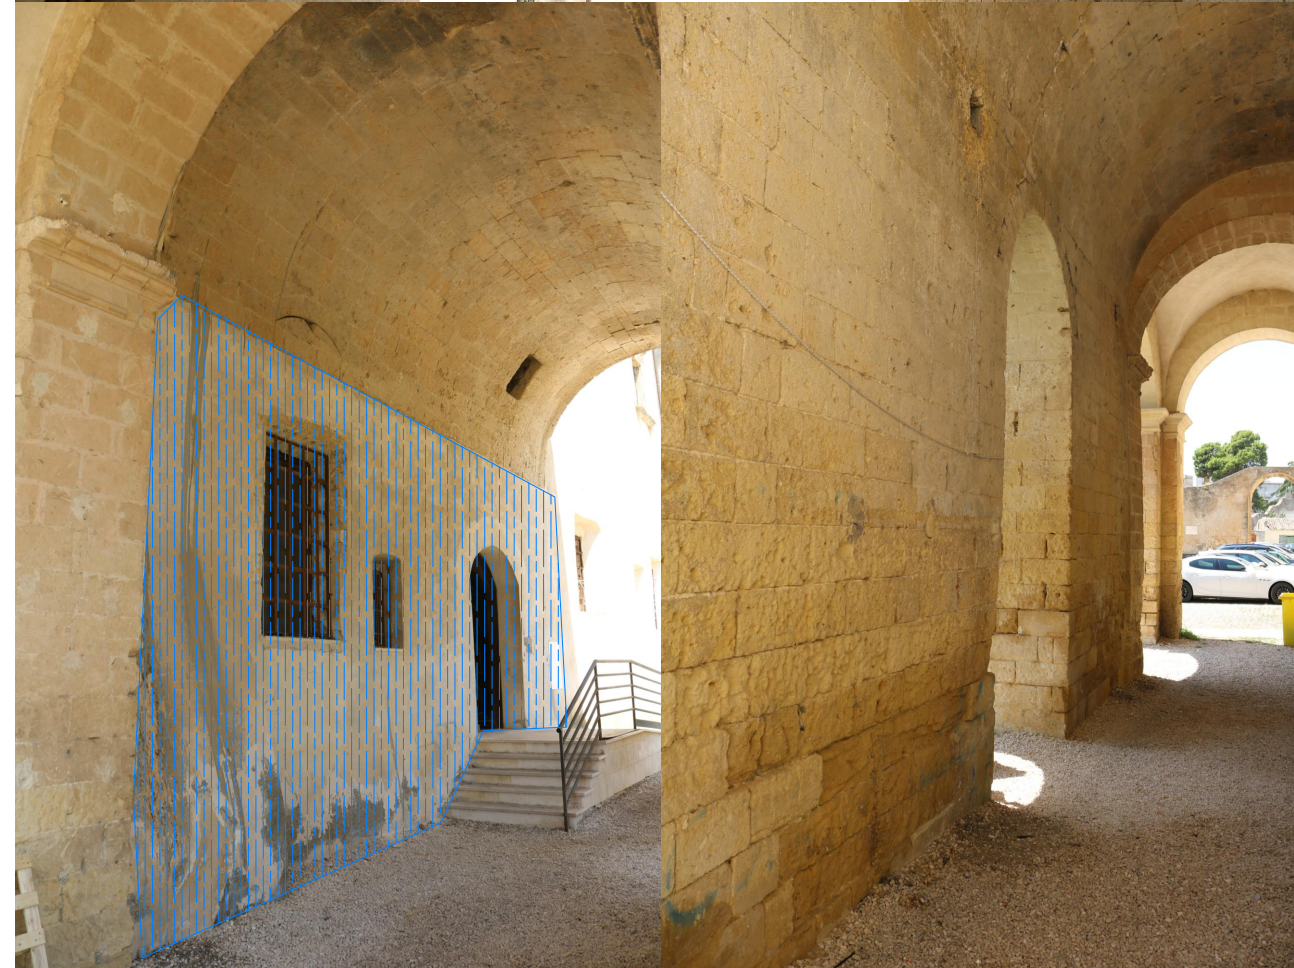
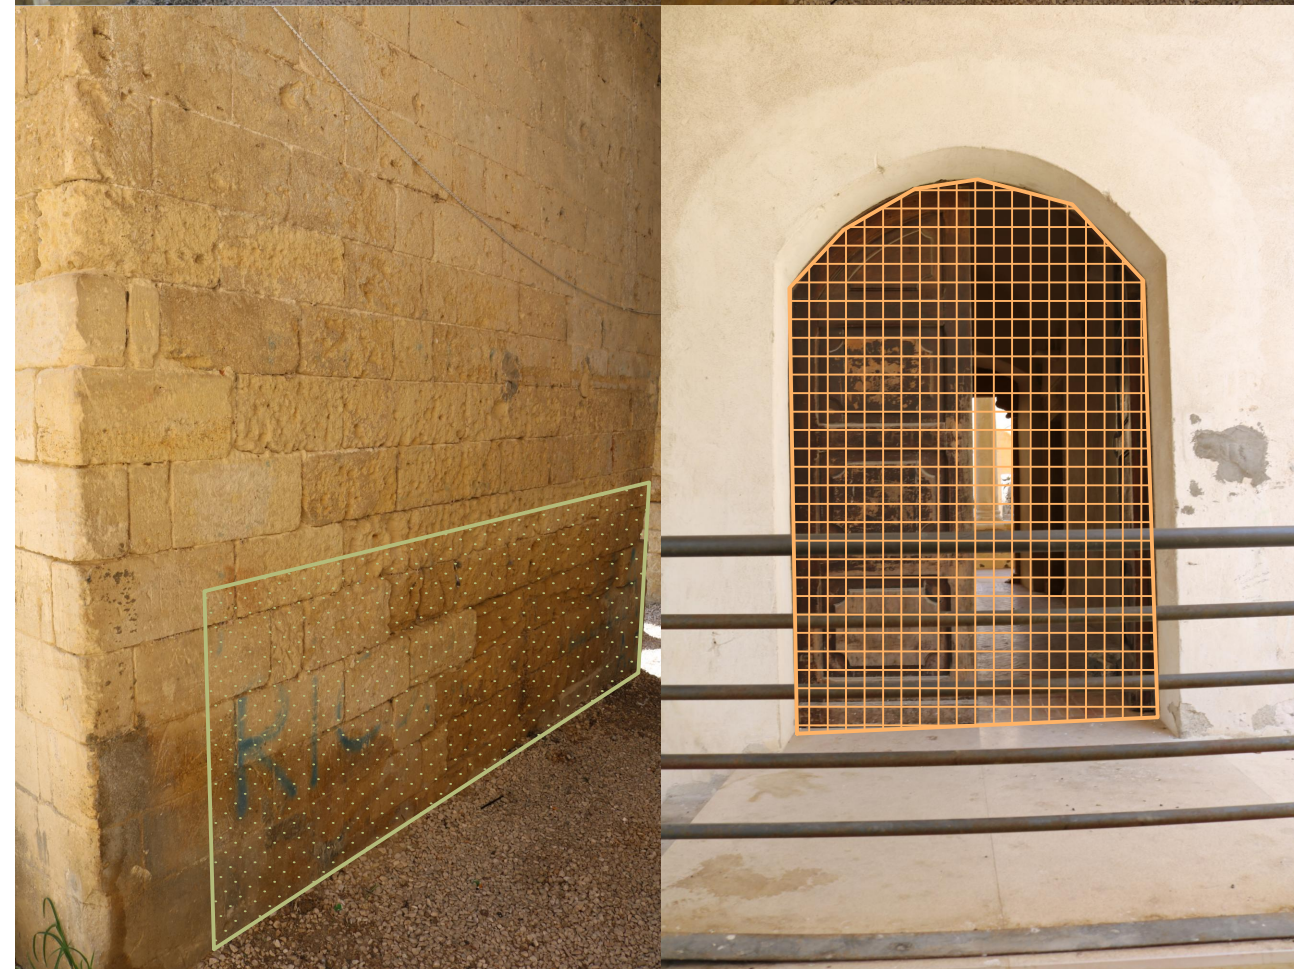
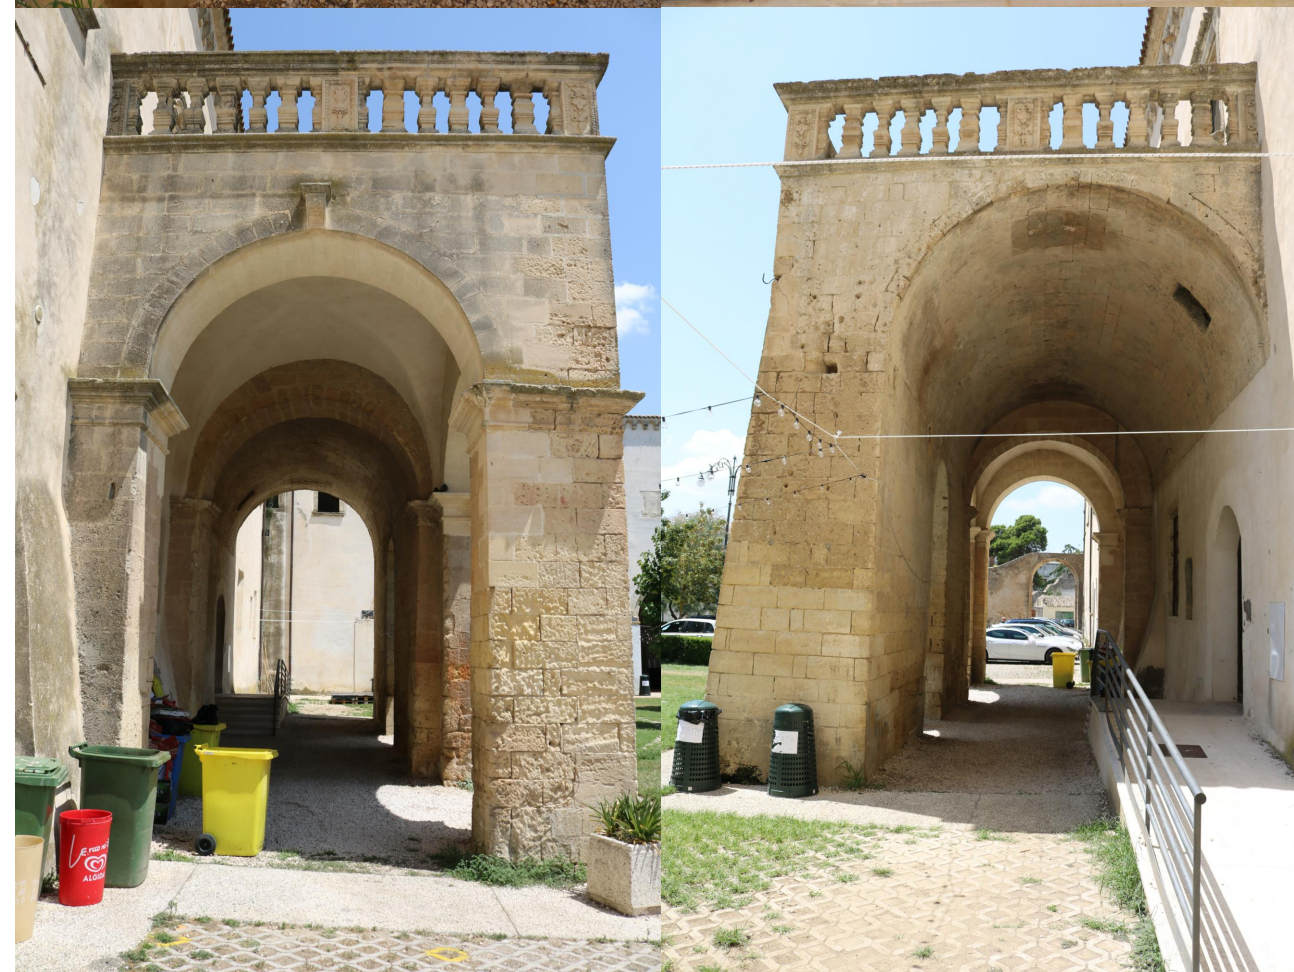
RILIEVO FOTOGRAFICO

La pavimentazione esterna della loggia nello stato di fatto consiste in uno strato di sabbia non stabilizzato e sconnesso, che non permette l'accessibilità e la fruibilità dello spazio coperto e la pulizia dell'ingresso.

La copertura della loggia è piana, accessibile dal primo piano ma attualmente è in stato di degrado avanzato, in quanto non è presente la pavimentazione e la superficie è sconnessa, inoltre non vi è una corretta pendenza per lo smaltimento delle acque piovane. Il quale è causa di infiltrazione, dilavamento in facciata.

Il progetto consiste nel rinnovare il suddetto strato di ghiaia, la costruzione di uno strato di 10 cm di TERRA STABILIZZATA performante mediante sposito, resistente al traffico ciclo-pedonale (tipo ECOSTABILIZER NATURE SOFTICE) con miscela caratterizzata da un catalizzatore bio-cedde a base di sali allo stato solido (tipo ECOSTABILIZER POLYMER), legante naturale a base di legami idraulici (tipo ECOSTABILIZER NATURAL), consolidante anione-sporante (tipo ECOSTABILIZER PLUS) e la fibra naturale. La nuova pavimentazione permetterà il passaggio e la fruizione dello spazio coperto della loggia, che diventa ingresso principale del percorso museale dell'abbazia.

Il progetto consiste nel rifacimento del sottotetto con corretta pendenza per lo smaltimento delle acque piovane, la posa di uno strato di impermeabilizzazione e successivo posa della pavimentazione in cotto.

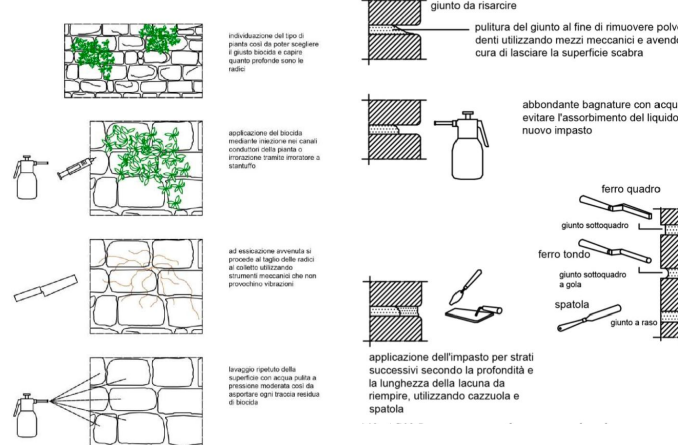
Fig.1 Operazione di pulitura di vegetazione infestante

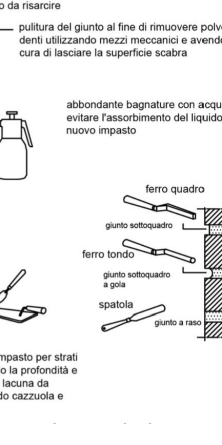
Fig.2 Stuccatura giunti di malta

La ristrutturazione con malta sarà adottata per la stuccatura di tutte le fessurazioni, per la ristuccatura dei giunti fra i blocchi di pietra, per la chiusura degli affossamenti dovuti ad abiezione e decurtazione (ove questi non siano tali da obbligare alla sostituzione del blocco), ricorrendo alla ristuccatura a raso, con Malta da muratura resistente ai sali, a base di calce idraulica naturale ed Eco-Pozzolana, essente da cemento, (tipo Mape-Antique Allentamento della MAPEI S.p.A.), integrazione delle porzioni di malta mancanti a eseguito mediante impasti a base di calce con i requisiti di resistenza e caratteristiche fisiche simili a quelli del materiale originale.
