**LAVORI DI SISTEMAZIONE GEOTECNICA DELLE AREE IN
FRANA A VALLE DI CORSO VITTORIO EMANUELE
NEL COMUNE DI POMARICO**

PROGETTO DEFINITIVO - ESECUTIVO

GEOLOGIA, GEOTECNICA, IDROGEOLOGIA, IDROLOGIA E IDRAULICA

CARTA GEOLITOLOGICA

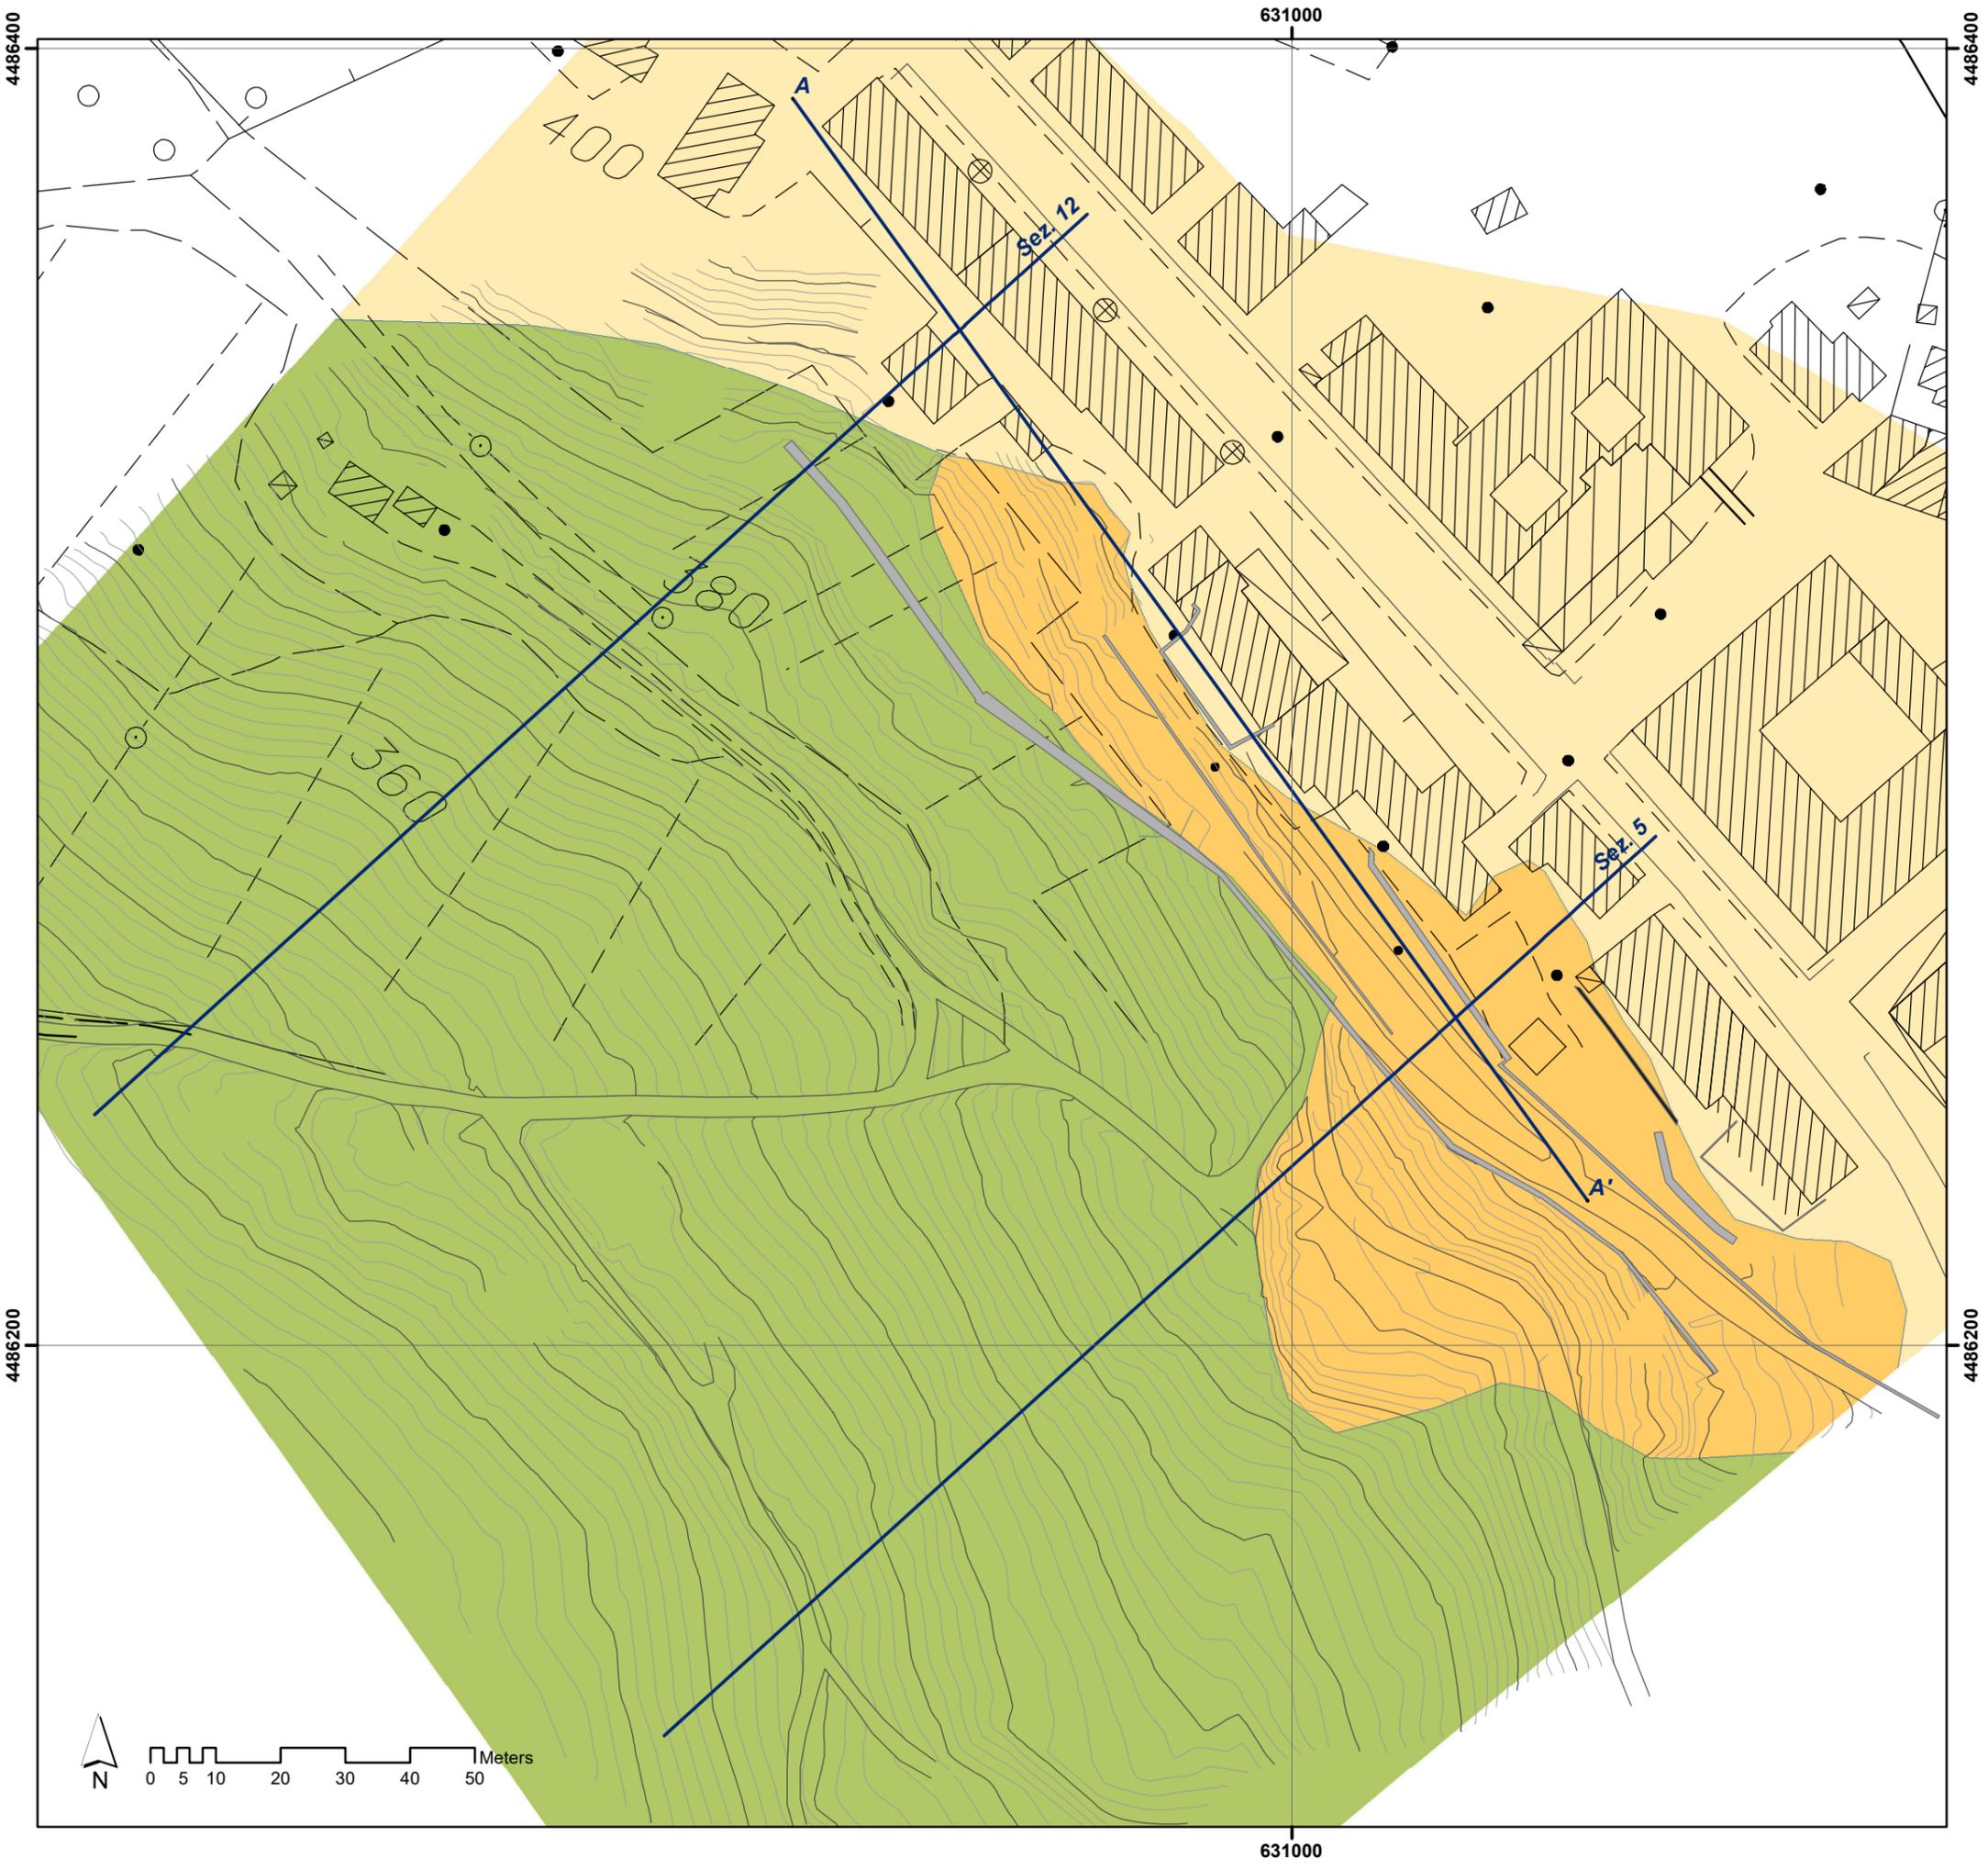
CARTA GEOLITOLOGICA (Scala 1:1.000)

- Materiali di riporto: terreni di natura limo-sabbiosa con litoclasti di natura arenitica con trovanti, in assetto caotico. Presenti materiali di risulta del comparto edile.
- Detrito di natura limo-sabbiosa con argilla. Poco coerente. Presenza di ciottolotti. Colore da ocra a rossastro.
- Sabbie limose in alternanza a limi sabbiosi, color ocra a luoghi rossastre.

- Traccia di sezione
- Opere in c.a. (su pali)
- Micropali
